ЧЕЛЯБИНСКИЙ МЕТЕОРИТ – 2013. РЕЗУЛЬТАТЫ ВОЗДЕЙСТВИЯ ГЛАЗАМИ АРХИТЕКТОРА

CHELYABINSK METEORITE – 2013. THE RESULTS OF EFFECT OF THE ARCHITECT VEIW

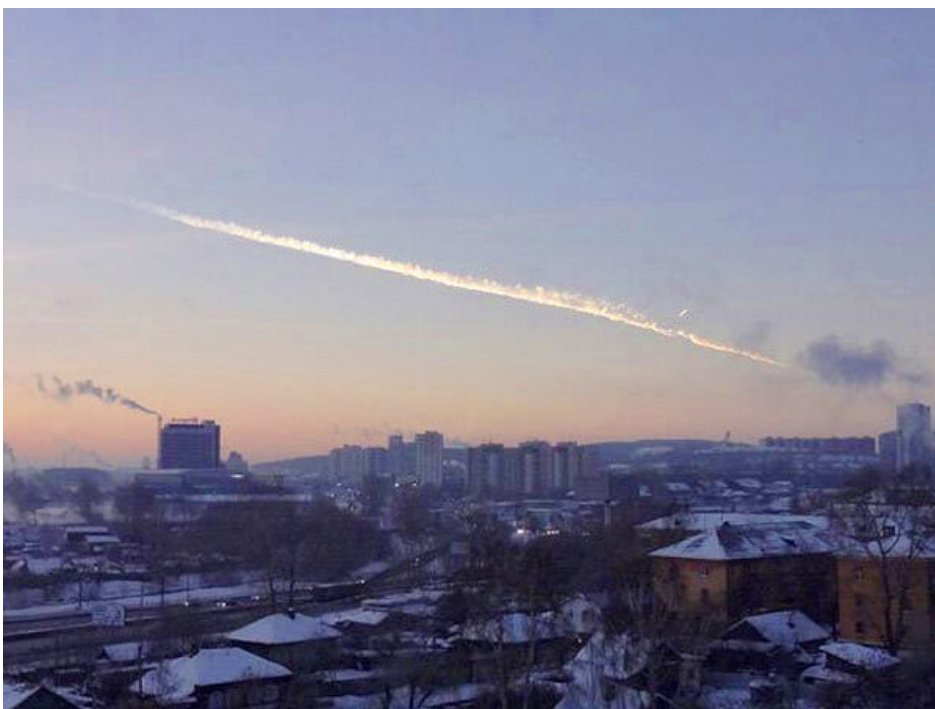
Рис. 1. След падения Челябинского метеорита (источник [www.http://bigpicture.ru](http://bigpicture.ru))

15 февраля 2013 года в 9:20:33 над территорией Южного Урала произошел мощный взрыв космического тела (рис. 1). Ни одна из станций не смогла заметить приближения метеорита такого малого, с астрономической точки зрения, размера, масса которого составляет порядка 10 000 тонн, при длине в 16...20 метров и является самым большим, падавшим на Землю за последние сто лет [1].

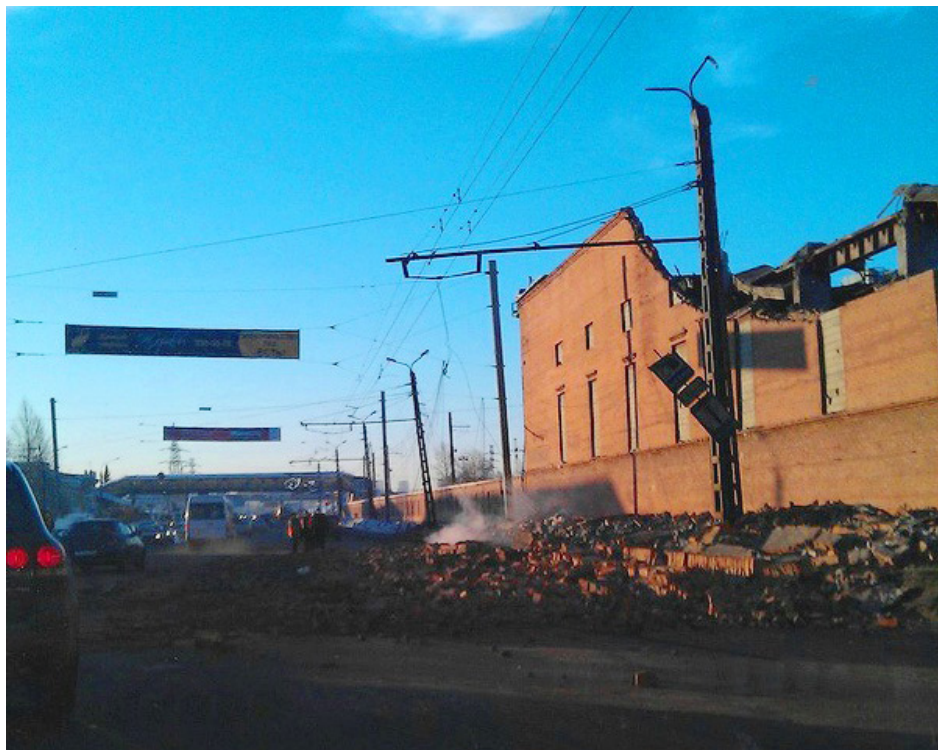
На Челябинском цинковом заводе от ударной волны пострадало здание склада концентратов обжигового цеха. Обрушились кирпичная стена и часть кровли (рис. 3). Практически во всех зданиях предприятия были выбиты стекла, повреждены рамы [6].

Рис. 3. Вид на частично обрушенное здание цеха Челябинского цинкового завода со стороны Свердловского проспекта (источник <http://bigpicture.ru>)

Кровля и кирпичные стены на Челябинском цинковом заводе были демонтированы,

на замену которых было принято решение установить современные сэндвич-панели, цветовой решение фасадов выполнено в единой гамме с существующей застройкой, органично вписываясь и повышая архитектурно-художественный уровень всего завода.

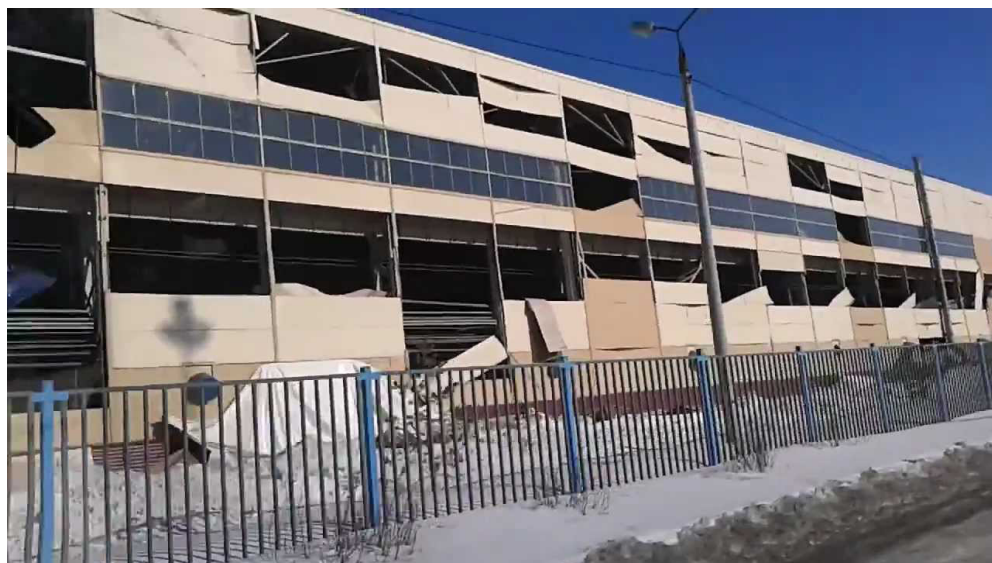
Рис. 4. Поврежденный фасад здания цеха Челябинского трубопрокатного завода (источник <http://www.youtube.com>)

Были деформированы ограждающие конструкции зданий Челябинского трубопрокатного завода, выполненные из навесных сэндвич-панелей. «В одном из цехов ударная волна от южного фасада прошла внутри цеха, выбила стеновое ограждение на восточном фасаде, деформировала стену из профнастила северного фасада, стоящую от поврежденного южного фасада на расстоянии около 300 м». «Стены из железобетонных панелей или кирпича практически не пострадали. Частично разрушилось остекление прямоугольных фонарей с ориентацией на юг – север, но установленные сетки-ловители удержали стекла от падения вниз» [6].

Ниже показаны примеры разрушений цеха Челябинского трубопрокатного завода (рис. 4) и главного учебного корпуса Южно-Уральского государственного университета (рис. 5).

На Челябинском трубопрокатном заводе поврежденные индивидуальные стеновые панели были заменены на идентичные, восстановлен первоначальный облик цехов. Были заменены разрушенные устаревшие конструкции современными, прочными, безопасными и эстетически выразительными. Это позволило существенно обновить архитектурный вид застройки города.

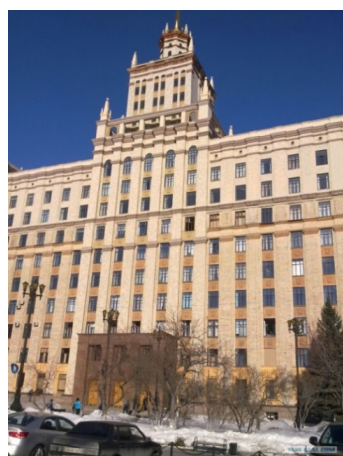
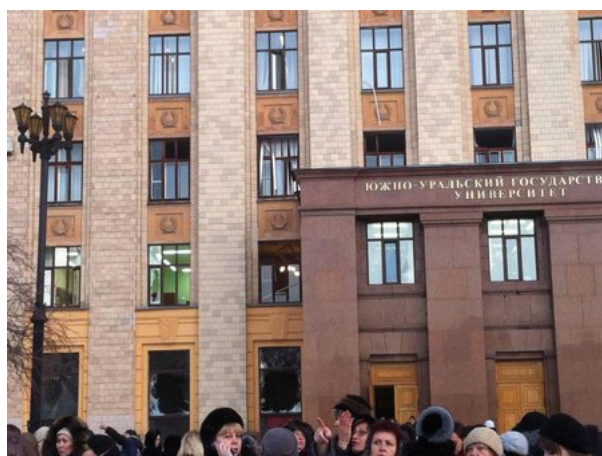
Рис. 5. Фрагменты фасада главного учебного корпуса Южно-Уральского государственного университета с поврежденными окнами (источник <http://en.ria.ru>):
а) центральная часть; б) часть фасада со входным порталом

«В зданиях Южно-Уральского государственного университета, которые находятся в центре города Челябинска, было разрушено более 1700 окон и 8 тысяч квадратных метров подвесных потолков» [6]. Вероятность разрушения зависела и от площади оконного проема, и от конструкции (пластик, дерево, алюминий), и от этажа, а также от качества выполнения и степени износа. На южном фасаде главного корпуса были наиболее повреждены окна с первого по пятый этаж, что ухудшило эстетический вид объекта, являющегося памятником архитектуры советского периода»* (рис. 5, 6). Остекление здания бассейна с узкими и высокими световыми проемами практически не пострадало.

В Южно-Уральском государственном университете были заменены все поврежденные оконные проемы, а также подвесные потолки.

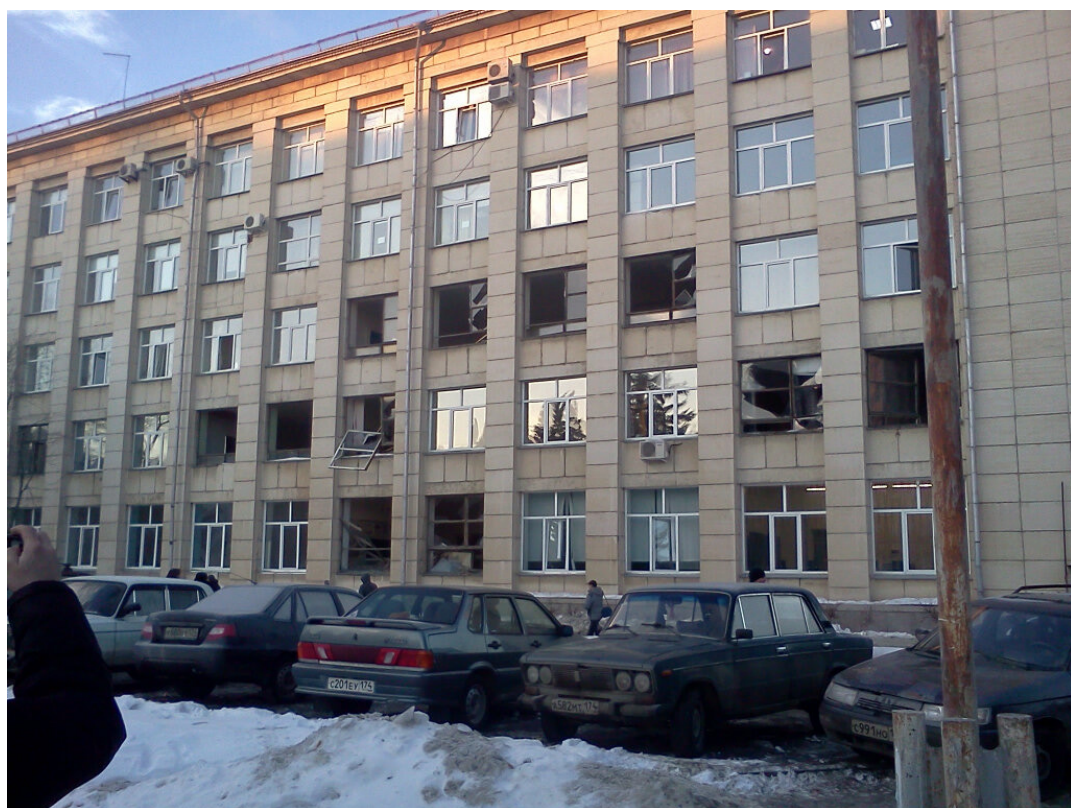
Рис. 6. Учебный корпус Южно-Уральского государственного университета с поврежденными окнами (источник <http://www.yaplakal.com>)

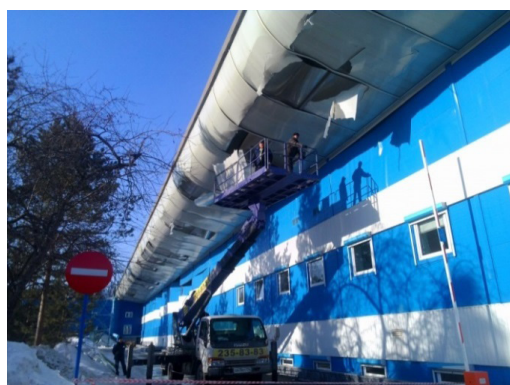
Рис. 7. Деформация ограждающих конструкций Ледового дворца «Уральская молния» (источник <http://supercoolpics.com>):

а) обшивка свесов крыши; б) сэндвич-панели стенового ограждения

Ледовый дворец «Уральская молния», который был введен в эксплуатацию в декабре 2004 года, значительно пострадал. Этот объект современного зодчества значительно утратил свои архитектурные качества. Сэндвич-панели восточного и южного фасадов не выдержали воздействия ударной волны, обшивка свесов крыши разорвана (рис. 7).

Пострадало и инженерное оборудование здания, особенно вентиляционное. Стропильные конструкции получили деформации, требующие их частичной замены, две металлические балки системы связей по покрытию упали, не задев людей.

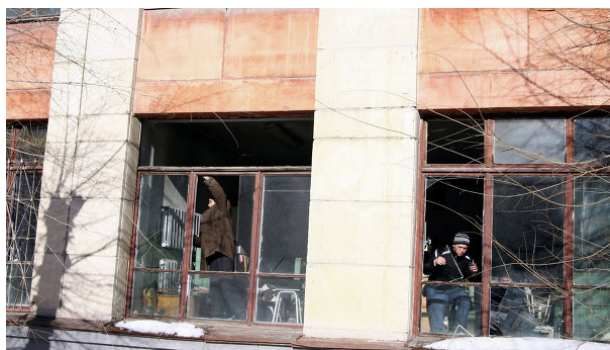
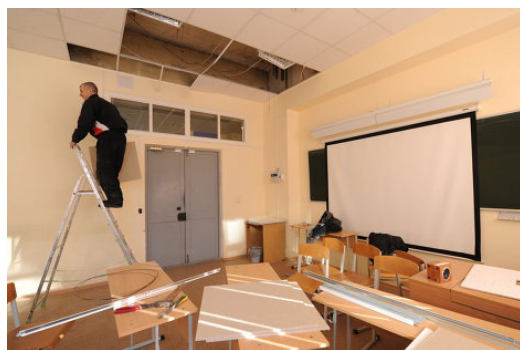
Рис. 8. Ремонт и восстановление школы города Челябинска (источник <http://koretsky.livejournal.com>):
 а) демонтаж деревянных конструкций окон и разбитого остекления;
 б) частичная замена подвесного потолочного покрытия

В настоящее время все здания восстановлены, старые деревянные конструкции заменены на современные стеклопакеты (рис. 8) [6].
